## REHABILITACION AMBIENTAL DE UN AREA DEGRADADA POR LA ACTIVIDAD MINERA EN HUALGAYOC, CAJAMARCA, PERU

Ing. Deicy Sánchez-Espinoza<sup>1</sup>, Dr. Yudel Quintana-García<sup>2</sup>, Ing. Jorge Santa María-Sánchez<sup>1</sup>

<sup>1</sup>Compañía Minera Colquirrumi, Campamento San Agustín, Hualgayoc, Cajamarca, Perú

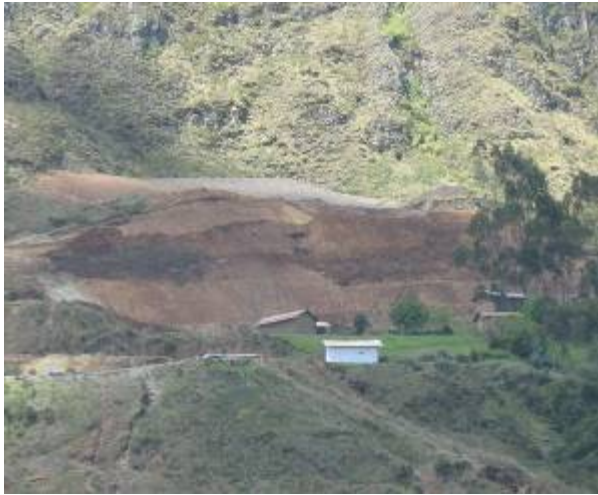
**Figura 3 Vista inicial del pasivo 2005**

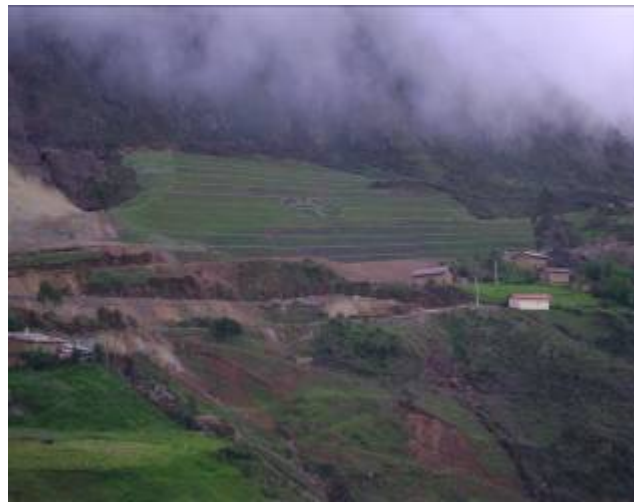
**Figura 4 Vista del pasivo rehabilitado Febrero 2010**

Según la experiencia recogida por la ONG ADEFOR 2006 , en áreas disturbadas por la minería y con pendientes fuertes , el distanciamiento de las terrazas depende de la pendiente, en este caso se observaron 3 pendientes por lo cual en la zona 1 el espaciamiento fue cada 7 metros, en la zona 2 cada 10m y en la zona 3 se decidió establecer una plantación de *Polylepis racemosa* en sistema de 3 bolillo por presentar la pendiente menos pronunciada. Sobre cada paca de arroz se colocó la especie mencionada.

Se realizó la siembra con especies herbáceas *Trifolium pratense*, *Lolium multiflorum* capaces de estabilizar la cobertura y proporcionar nitrógeno a la zona, además de especies arbustivas y arbóreas como *Lupinus* sp como especie fitoremediadora , *Polylepis racemosa* y *Pinus patula* con la finalidad de establecer barreras vivas e incrementar la biodiversidad en la zona, . El trabajo que se presenta es una de las etapas del programa de restauración ecológica a implementar en la zona

El porcentaje de supervivencia en la plantación de quinales en la zona 3 fue de 99.3% se establecieron 144 plántulas y murió solo una. La supervivencia en las barreras fue de 99.7 ya que murieron 5 de un total de 1956 plántulas.
